WILL POWER ARCHITECTS COMPANY LTD

宏福苑  
2025年3月21日特別業主大會舉行前  
解說會 (14 / 3 / 2025)

# 建築裝飾(窗簷)、(窗眉)及空調機遮簷(冷氣機台) 統一構件名稱

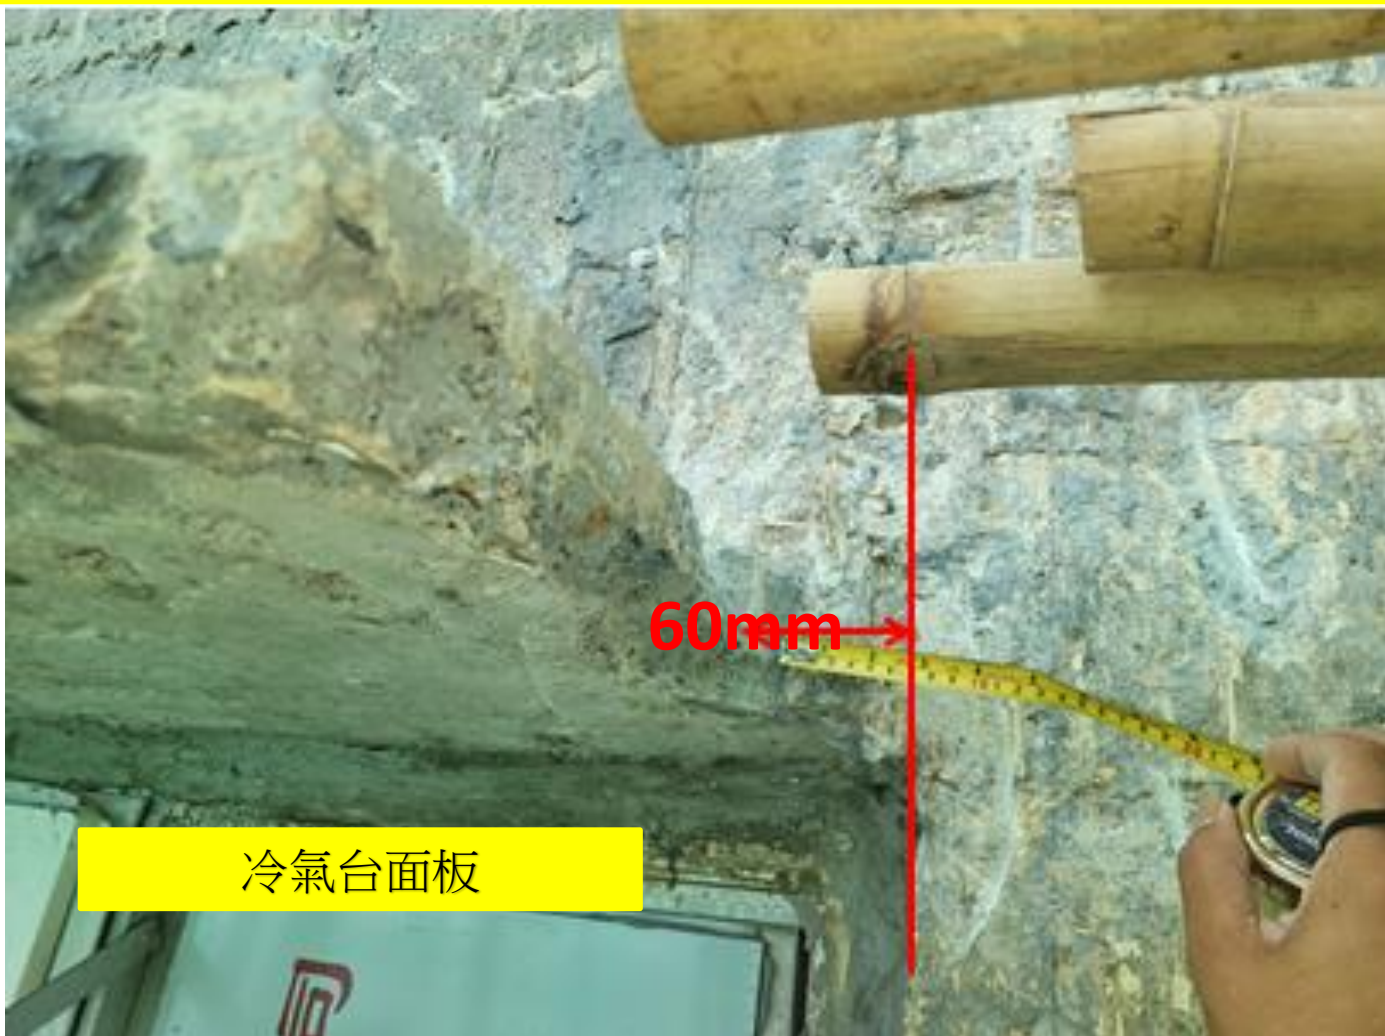
就承建商於去年大概10月進行外牆打鑿工程期間發現多處的冷氣機台、窗簷及窗眉的鋼筋連接密度出現安全風險，經工程顧問檢視及評估後，確認有關構件的鋼筋接駁數量出現不正常情況，例如部分構件兩側分別縮短由最少約40mm 至 160mm 不等，現時只靠後加批盪及飾面紙皮石增加長度達致與相鄰窗戶的長度一致。

窗簷、冷氣機台板、窗眉損壞而縮短由40mm至160mm不等，普遍約60mm

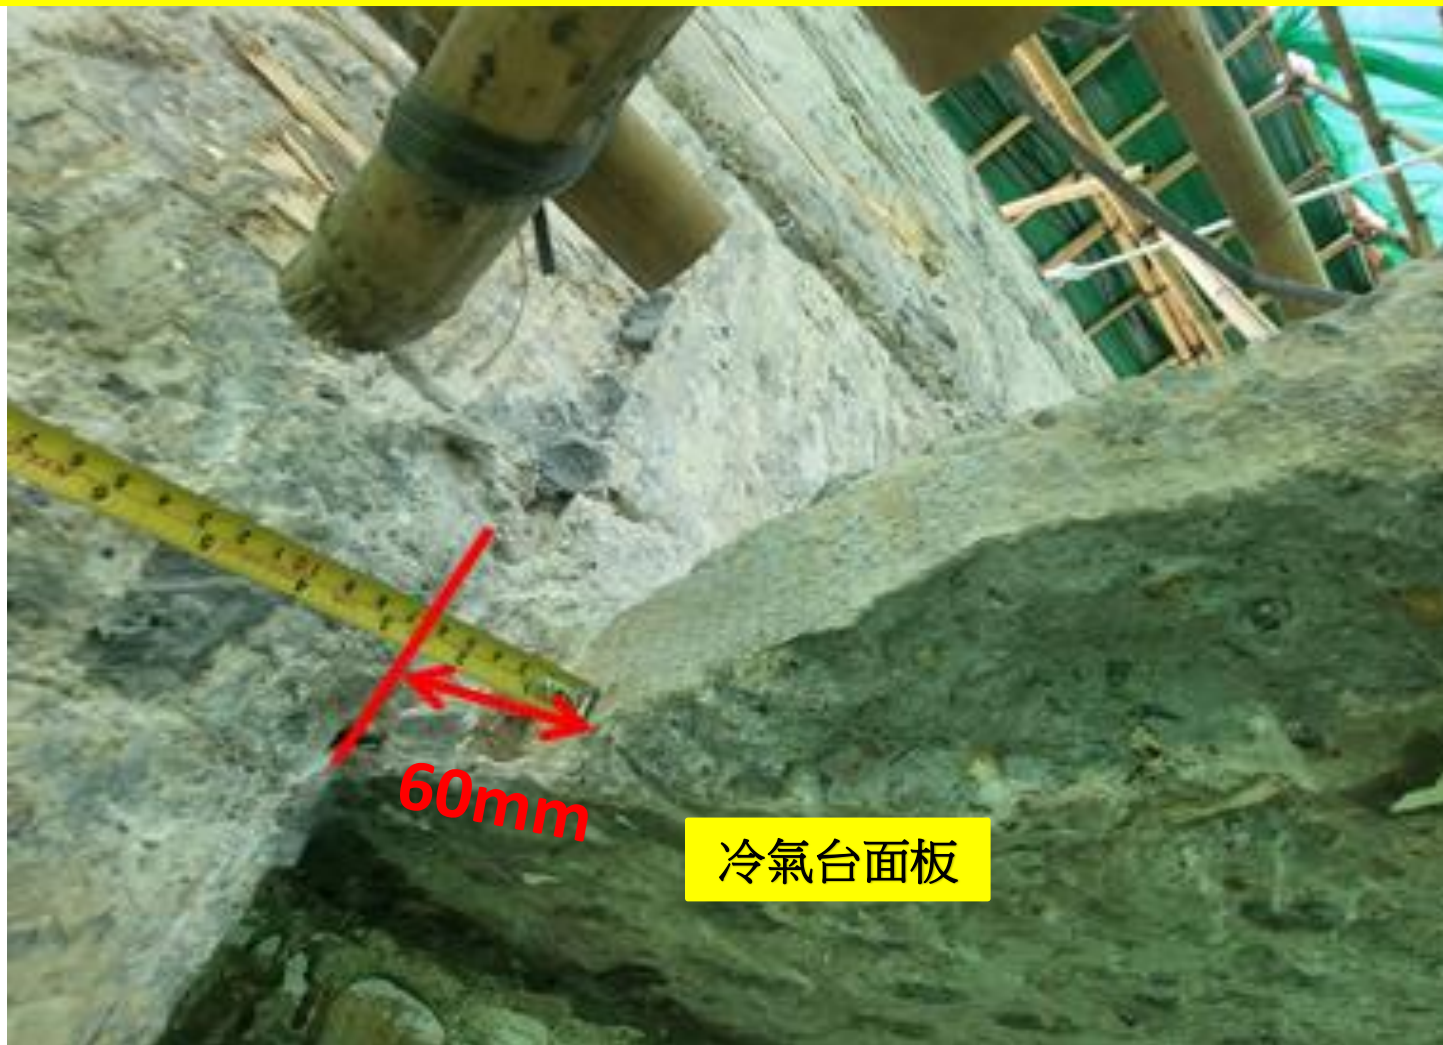
窗簷、冷氣機台板、窗眉損壞而縮短由40mm至160mm不等，普遍約60mm

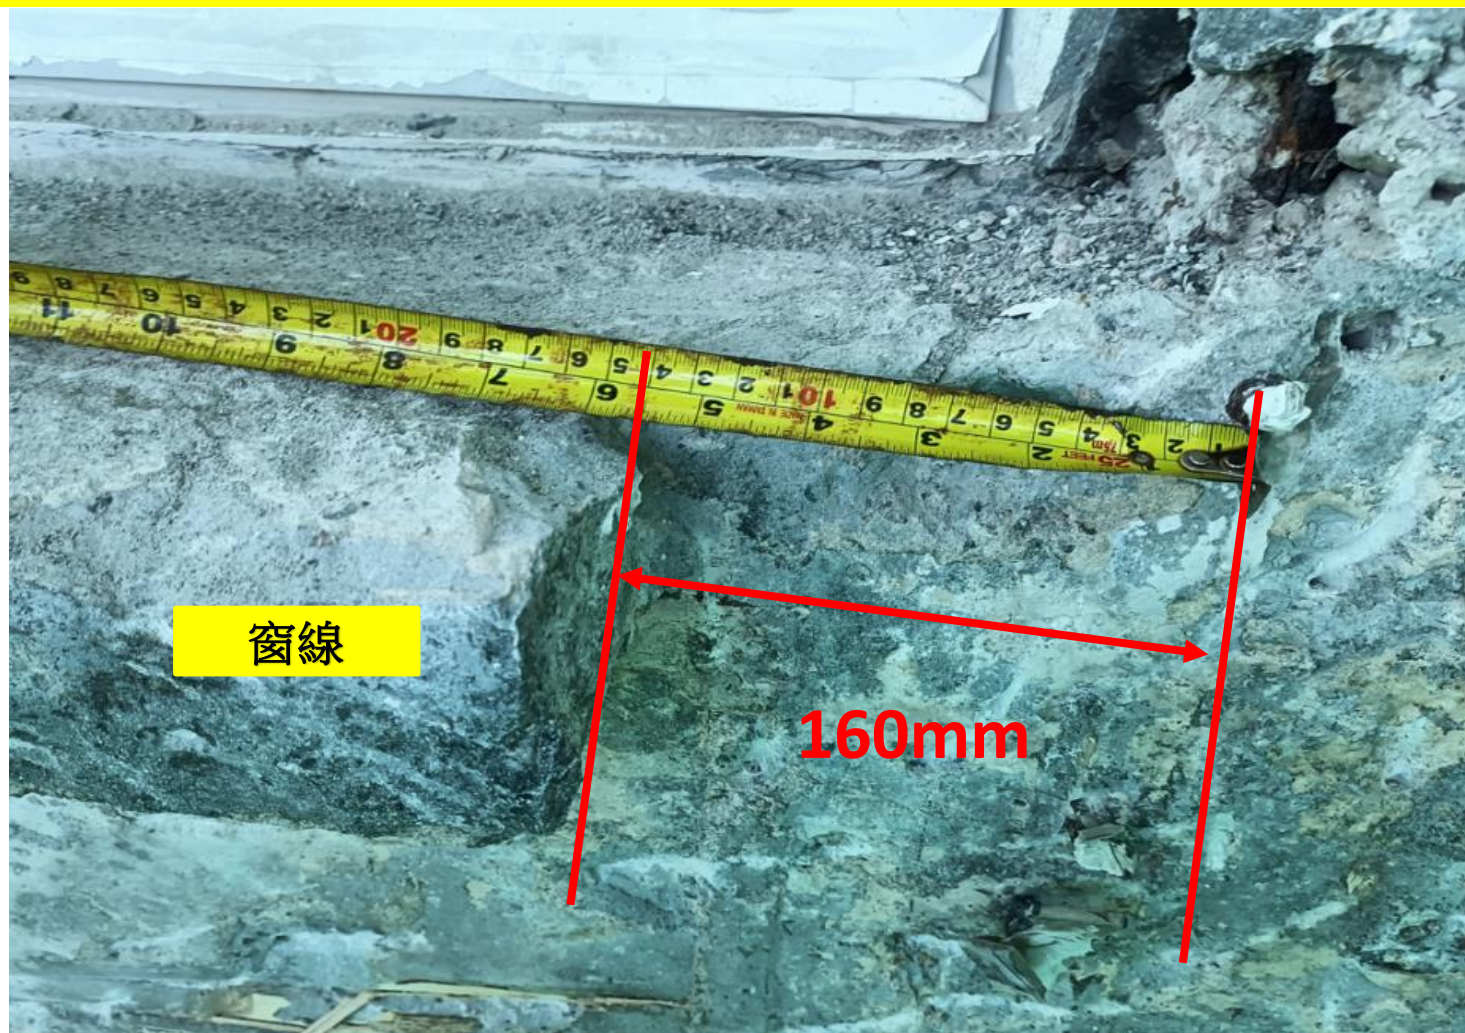
窗簷、冷氣機台板、窗眉損壞而縮短由40mm至160mm不等，普遍約60mm

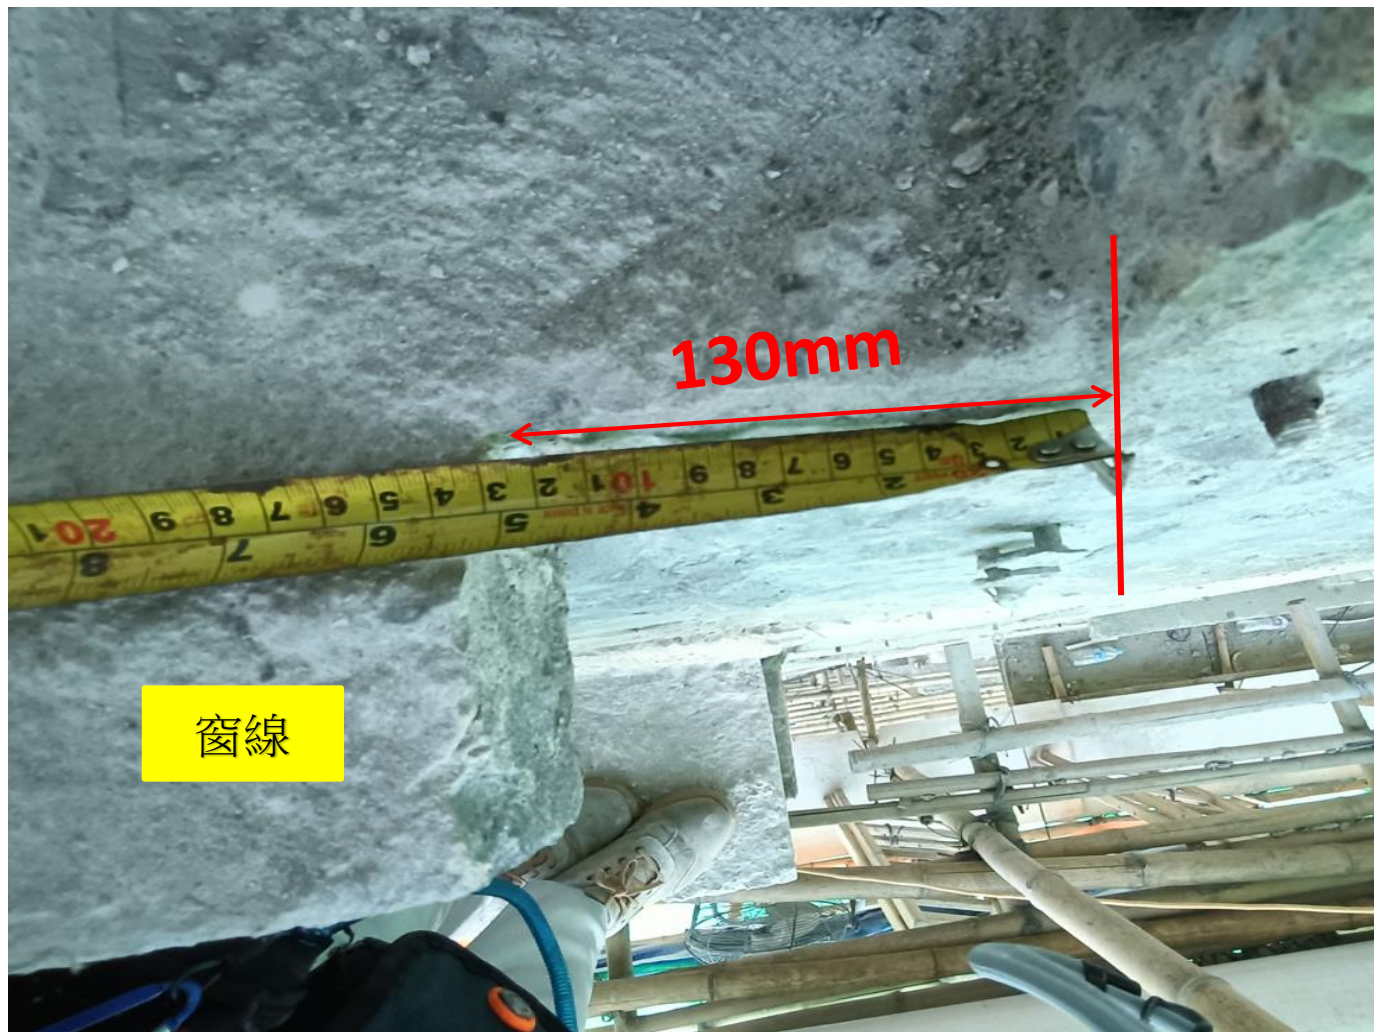
窗簷、冷氣機台板、窗眉損壞而縮短由40mm至160mm不等，普遍約60mm

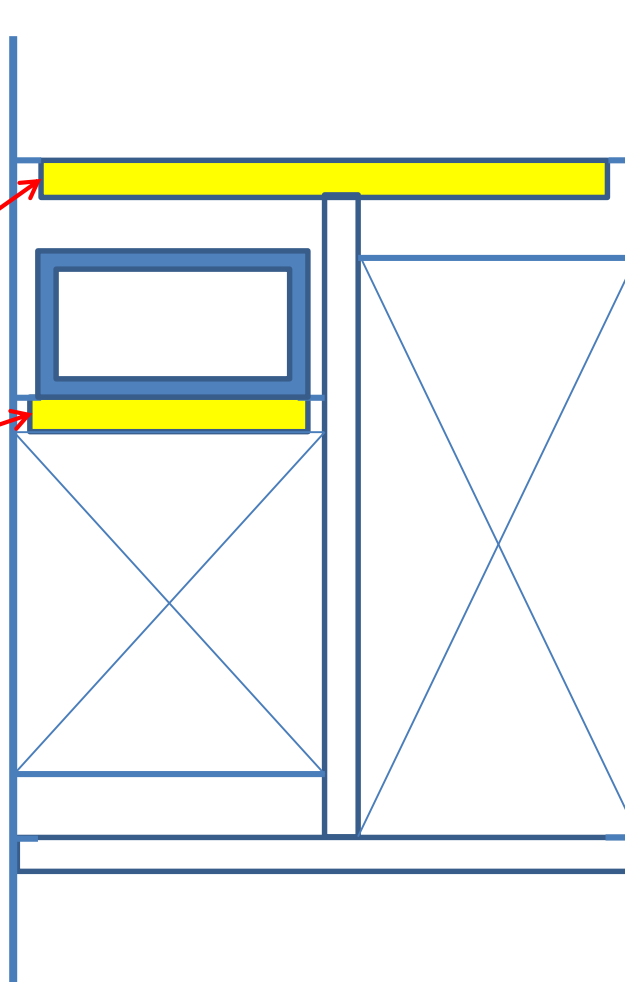
## 方案一 【維修後窗簾、冷氣機台狀況】

長度會因應現有  
打鑿後實際縮短  
多少而決定

| 項目 | 方案一<br>按現有狀況修葺 | 方案二<br>修葺還原短缺鋼筋 | 方案三<br>永久拆除 |
|---|---|---|---|
| 外觀 | 將出現與原有外觀不同，所有冷氣機台板、窗線的呎吋將縮小，左右兩邊每邊短缺約50-100mm，同時，因應短缺狀況會出現大小不一情況 | 重新將短缺位置扎鐵落石矢，恢復原有長度，無影響外觀 | 將出現與原有外觀不同 |
| 方法 | 將現有斷口做回批盪層及外牆紙皮石 | 於斷口面及牆身鑽孔，插入鋼筋及注入Hilti結構膠，重新落石矢，批盪及外牆磚 | 將大線板，冷氣機台板及窗線一概切除 |

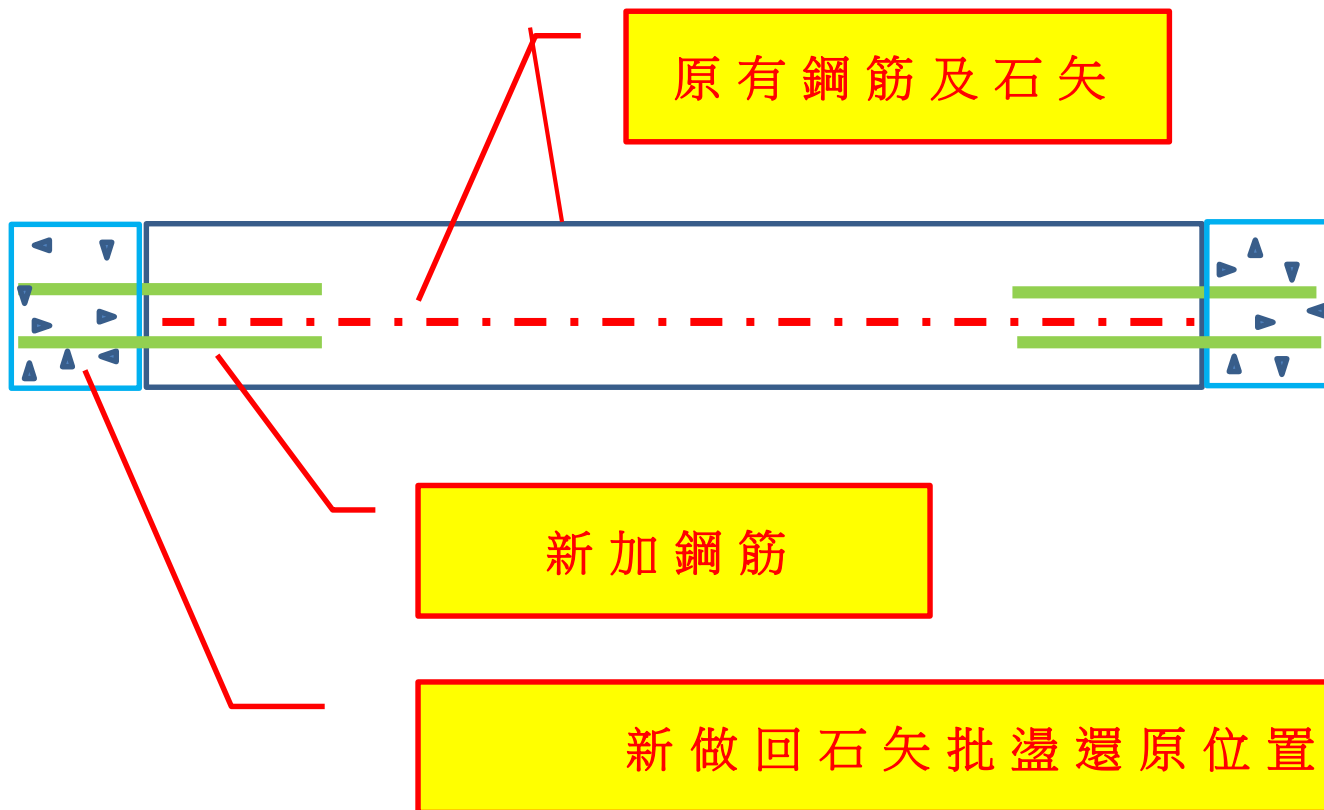
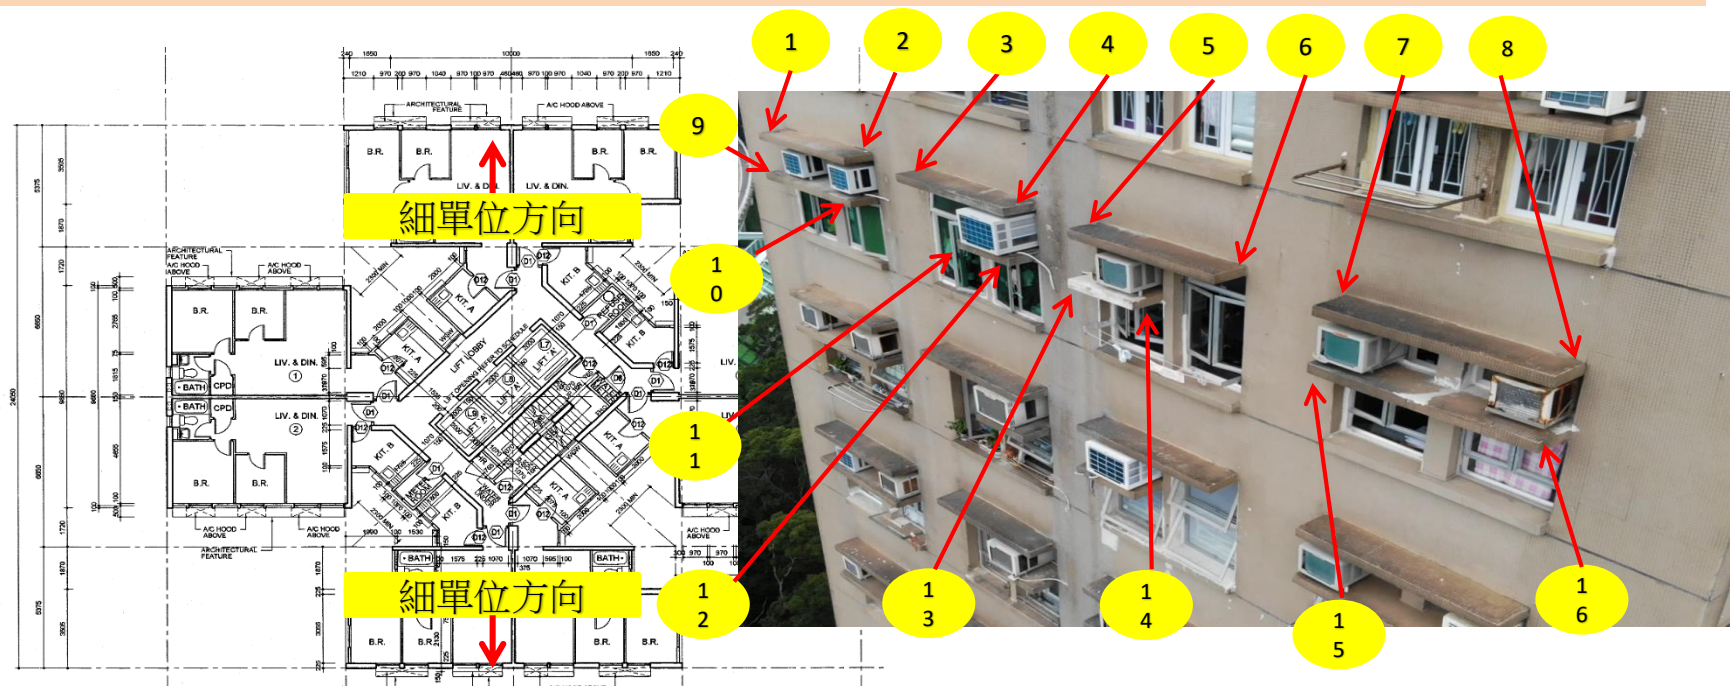
## 方案二 【修葺還原短缺鋼筋狀況】

細單位方向每幅共四個窗：

每個窗冷氣機台面板共8個位置，每層2個面

每層共兩幅細單位合共16個位置，31層合共496個位置

每個窗窗簷共8個位置，每層2個面

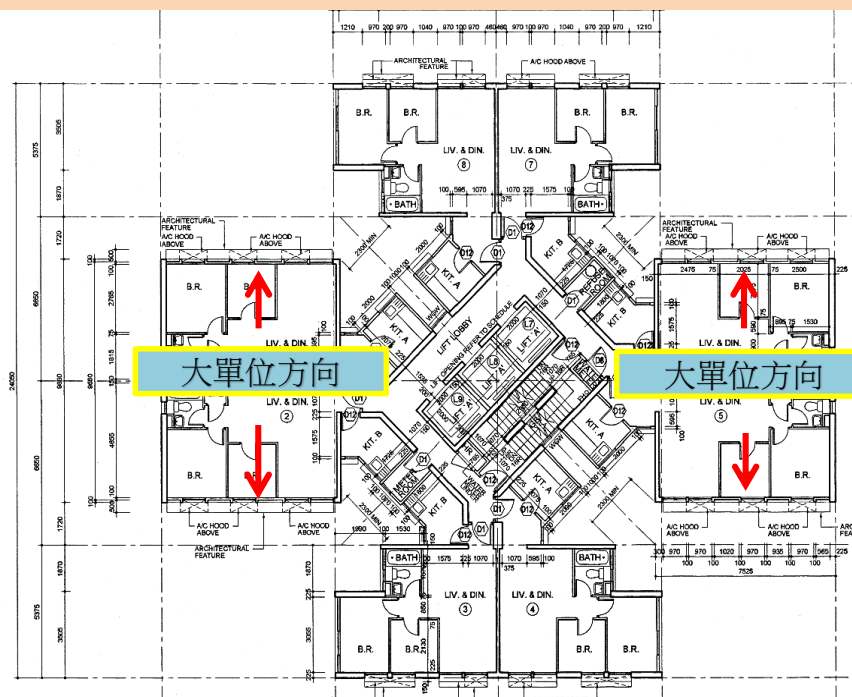
## 方案二 【修葺還原短缺鋼筋狀況】

大單位方向每幅共四個窗:

4幅窗冷氣機台面板合共有6個，每層4個面，共24個位置

31層共744個位(無需要還原)

4幅窗窗簷合共有2個，每層4個面，共8個位置

31層共248個位

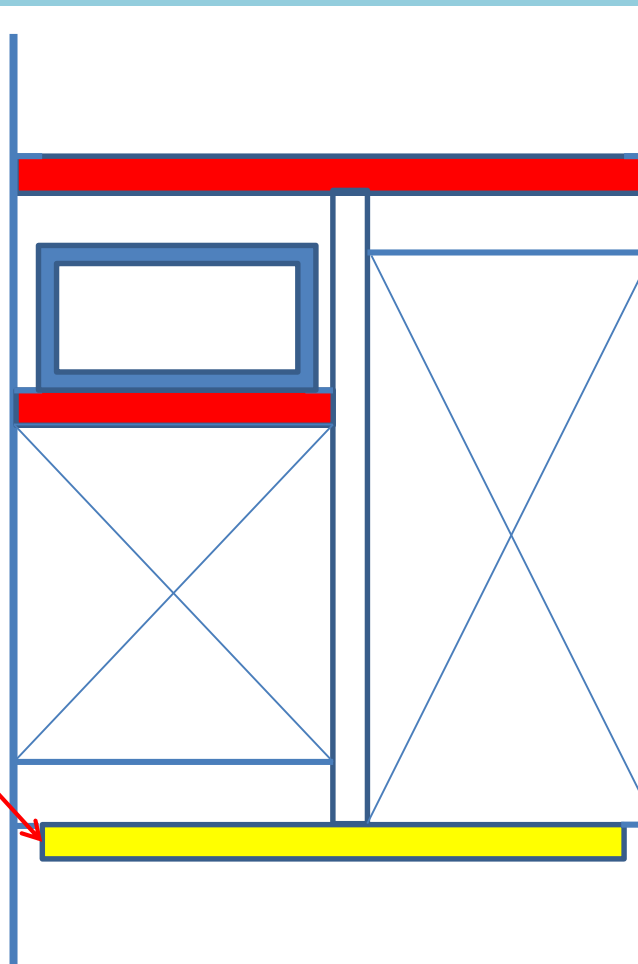
## 方案一 【維修後窗眉狀況】

長度會因應現有  
打鑿後實際縮短  
多少而決定

| 項目 | 方案一<br>按現有狀況修葺 | 方案二<br>修葺還原短缺鋼筋 | 方案三<br>永久拆除 |
|---|---|---|---|
| 外觀 | 將出現與原有外觀不同，所有窗眉的呎吋將縮小，左右兩邊每邊短缺約50-100mm，同時，因應短缺狀況會出現大小不一情況 | 重新將短缺位置扎鐵落石矢，恢復原有長度，無影響外觀 | 將出現與原有外觀不同 |
| 方法 | 將現有斷口做回批盪層及外牆紙皮石 | 於斷口面及牆身鑽孔，插入鋼筋及注入Hilti結構膠，重新落石矢，批盪及外牆磚 | 將大線板，冷氣機台板及窗線一概切除 |

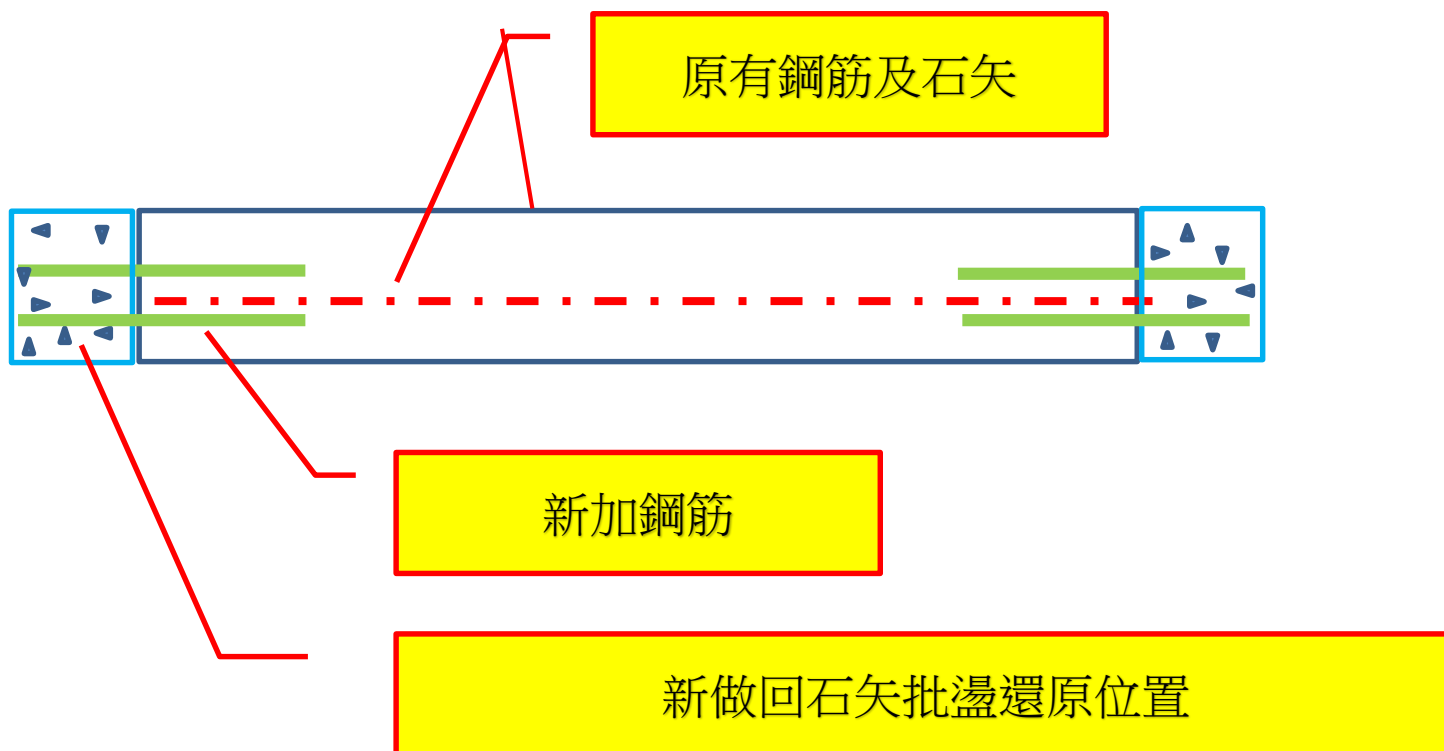
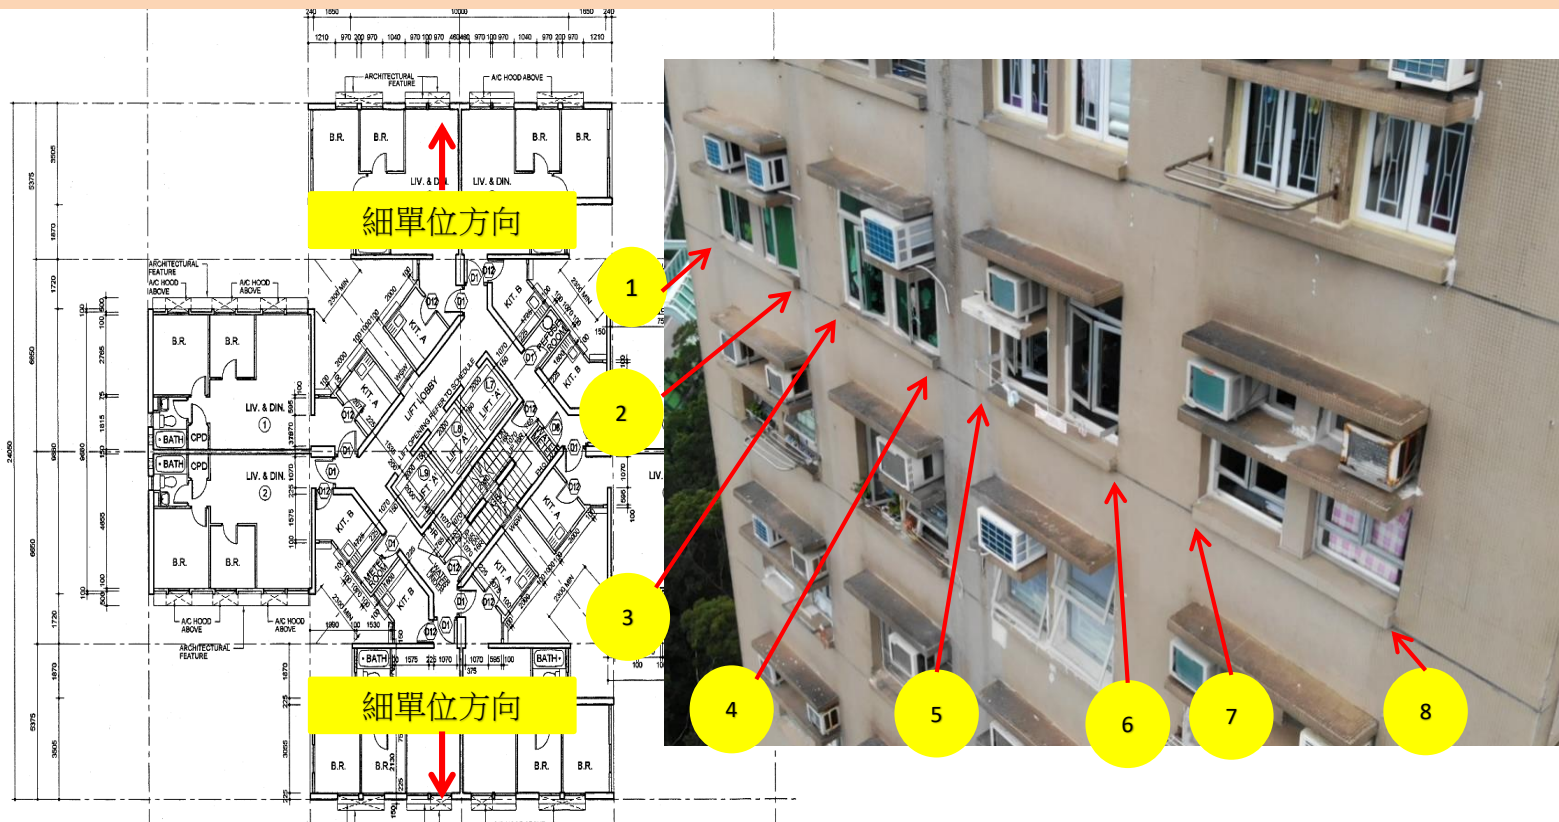
## 方案二 【修葺還原短缺鋼筋狀況】

細單位方向每幅共四個窗：  
每個窗窗省眉共8個位置，  
每層共兩幅細單位合共16個位置，31層合共496個位置

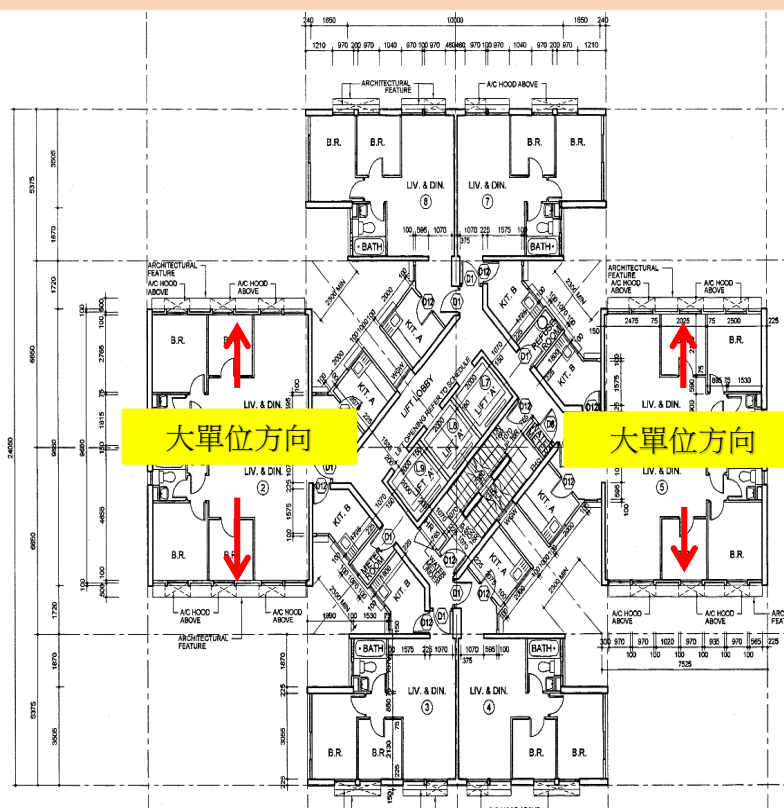
## 方案二 【修葺還原短缺鋼筋狀況】

大單位方向每幅共四個窗：  
4幅窗窗眉合共有2個，每層2個面，共4個位置  
31層共248個位(無需要還原)

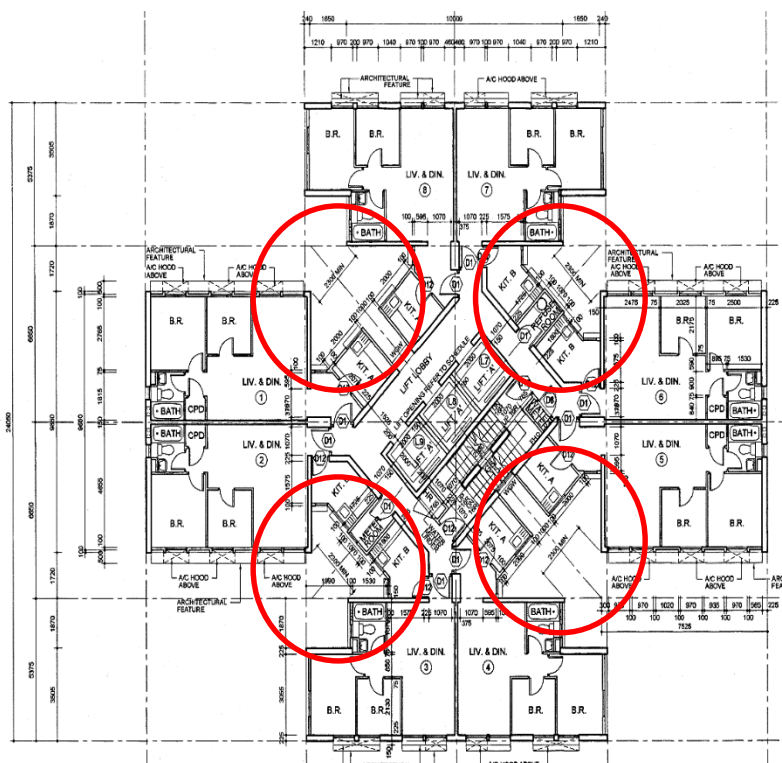
## 方案二 【修葺還原短缺鋼筋狀況】

天井位置方向每幅共四個窗：  
4幅窗窗眉合共有8個，每層4個面，共32個位置  
31層共992個位
