WILL POWER ARCHITECTS COMPANY LTD

宏福苑  
2025年3月21日特別業主大會舉行前  
解說會 (14 / 3 / 2025)

# 建築裝飾(窗簷)、(窗眉)及空調機遮簷(冷氣機台) 統一構件名稱

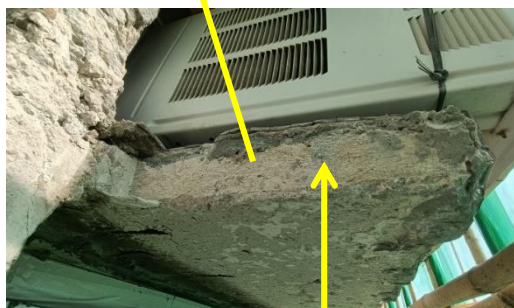
## 窗簷、冷氣機台板、窗眉損壞情況

台邊未有鋼筋支撐
