WILL POWER ARCHITECTS COMPANY LTD

宏福苑  
2025年3月21日特別業主大會舉行前  
解說會 (14 / 3 / 2025)

# 建築裝飾(窗簷)、(窗眉)及空調機遮簷(冷氣機台) 統一構件名稱

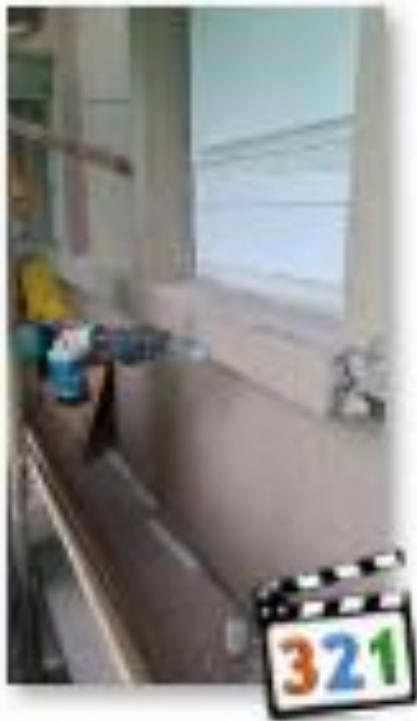
【1】

# 現場打鑿情況

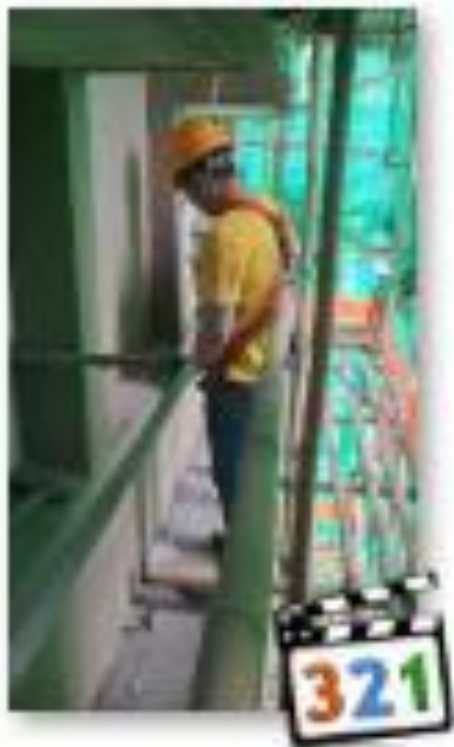
【5】

# 現場打鑿情況

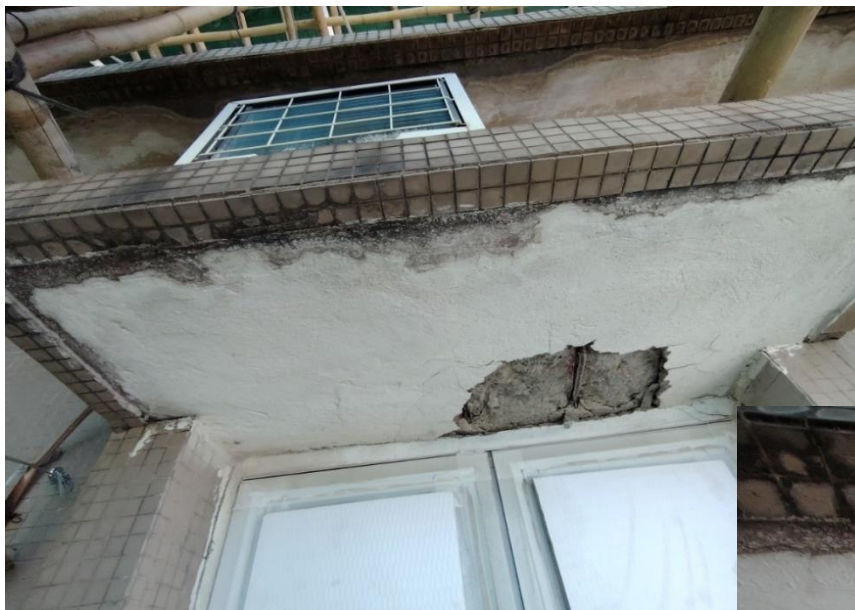
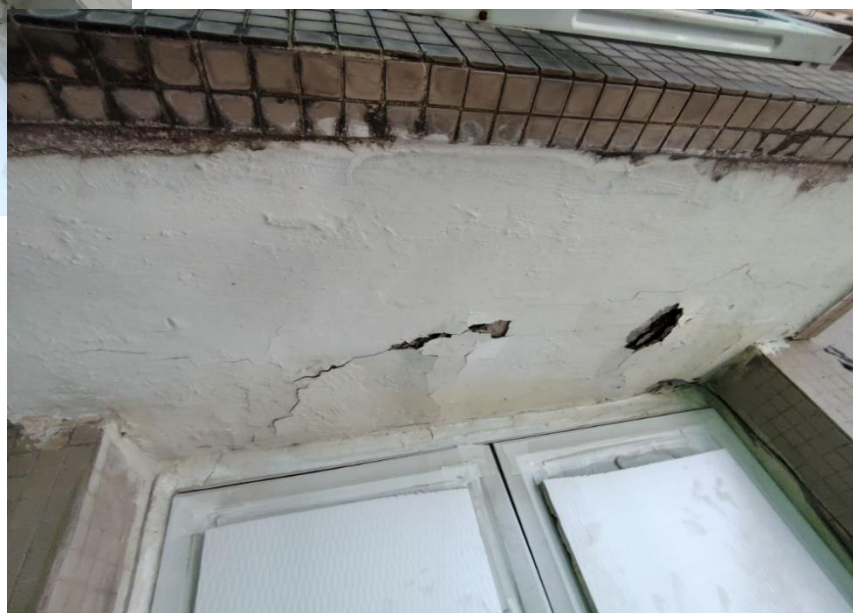
# 外牆窗簷、冷氣台板、窗眉未打鑿前狀況

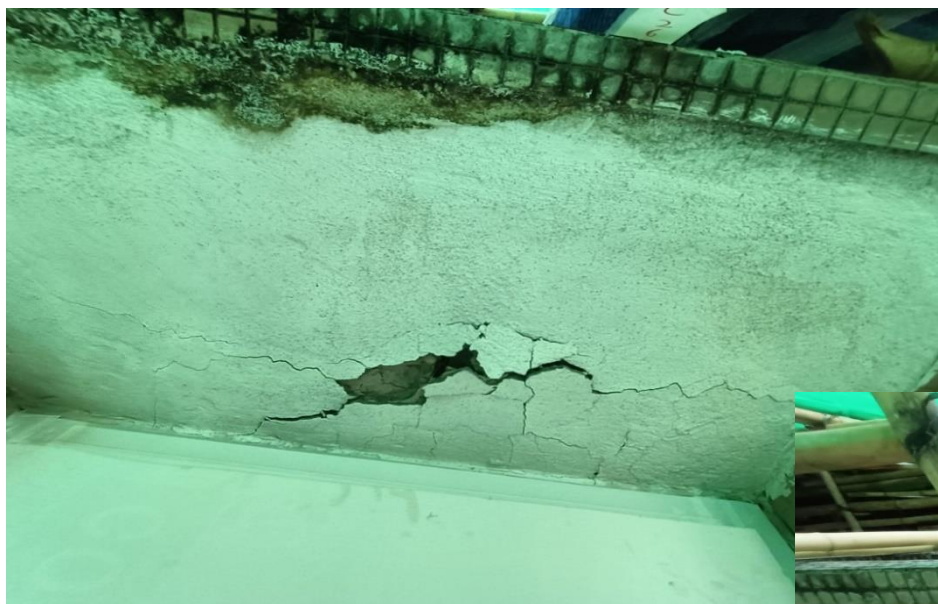
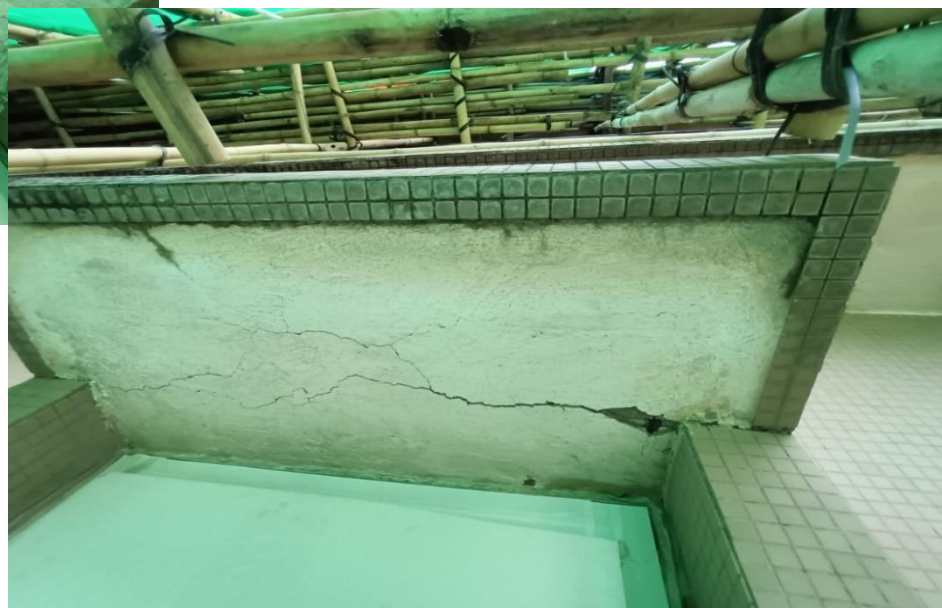
## 外牆窗簷、冷氣台板、窗眉未打鑿前狀況

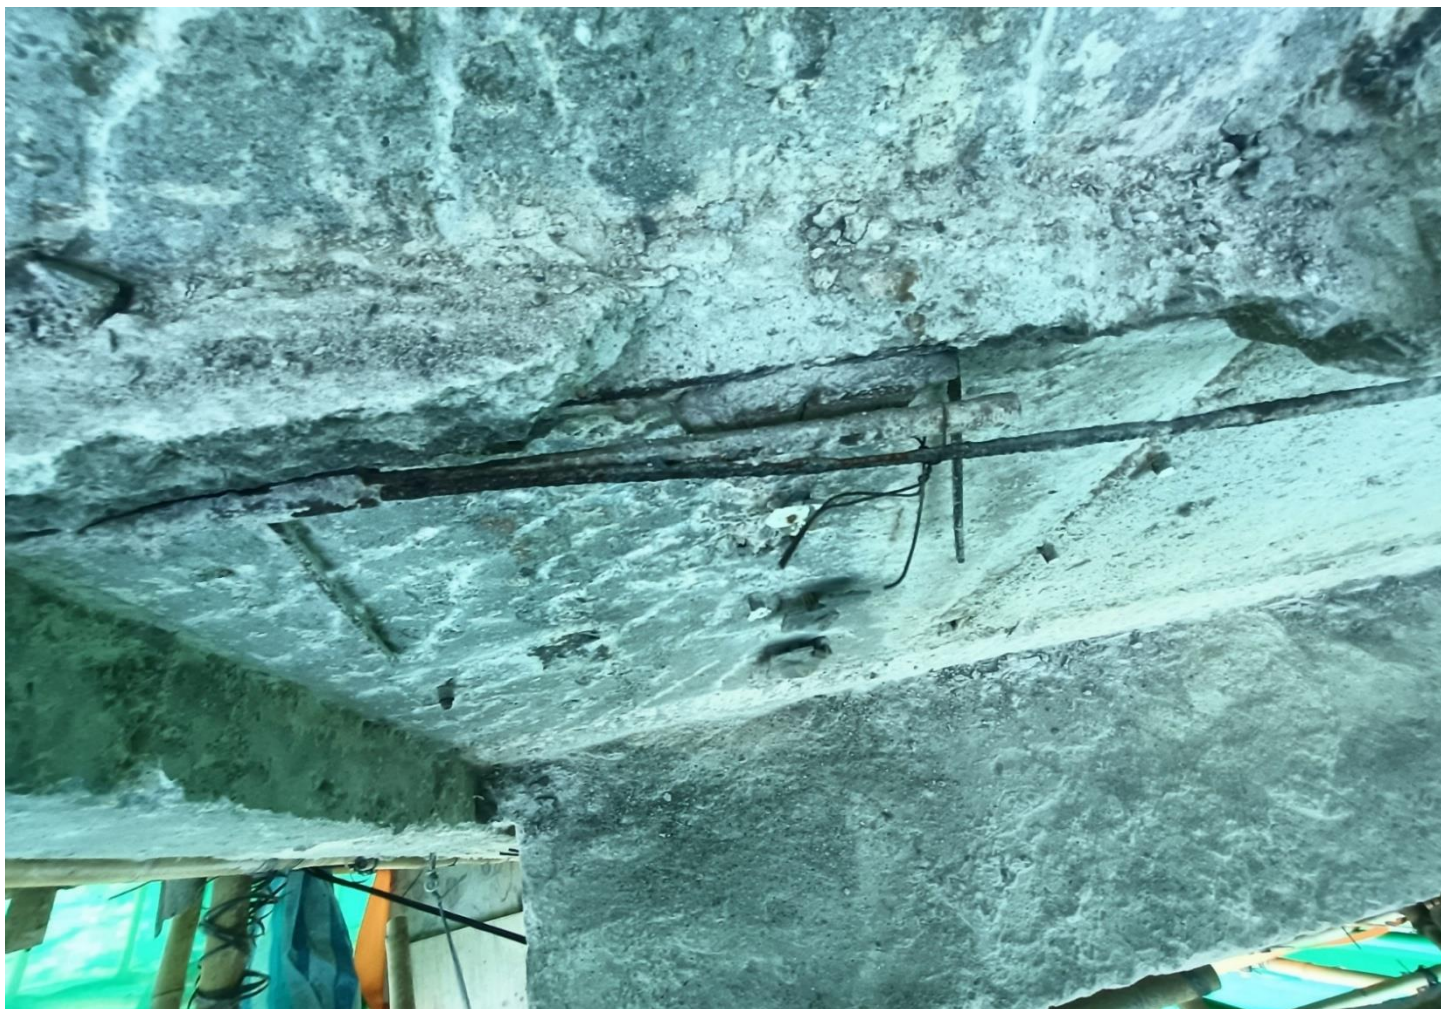
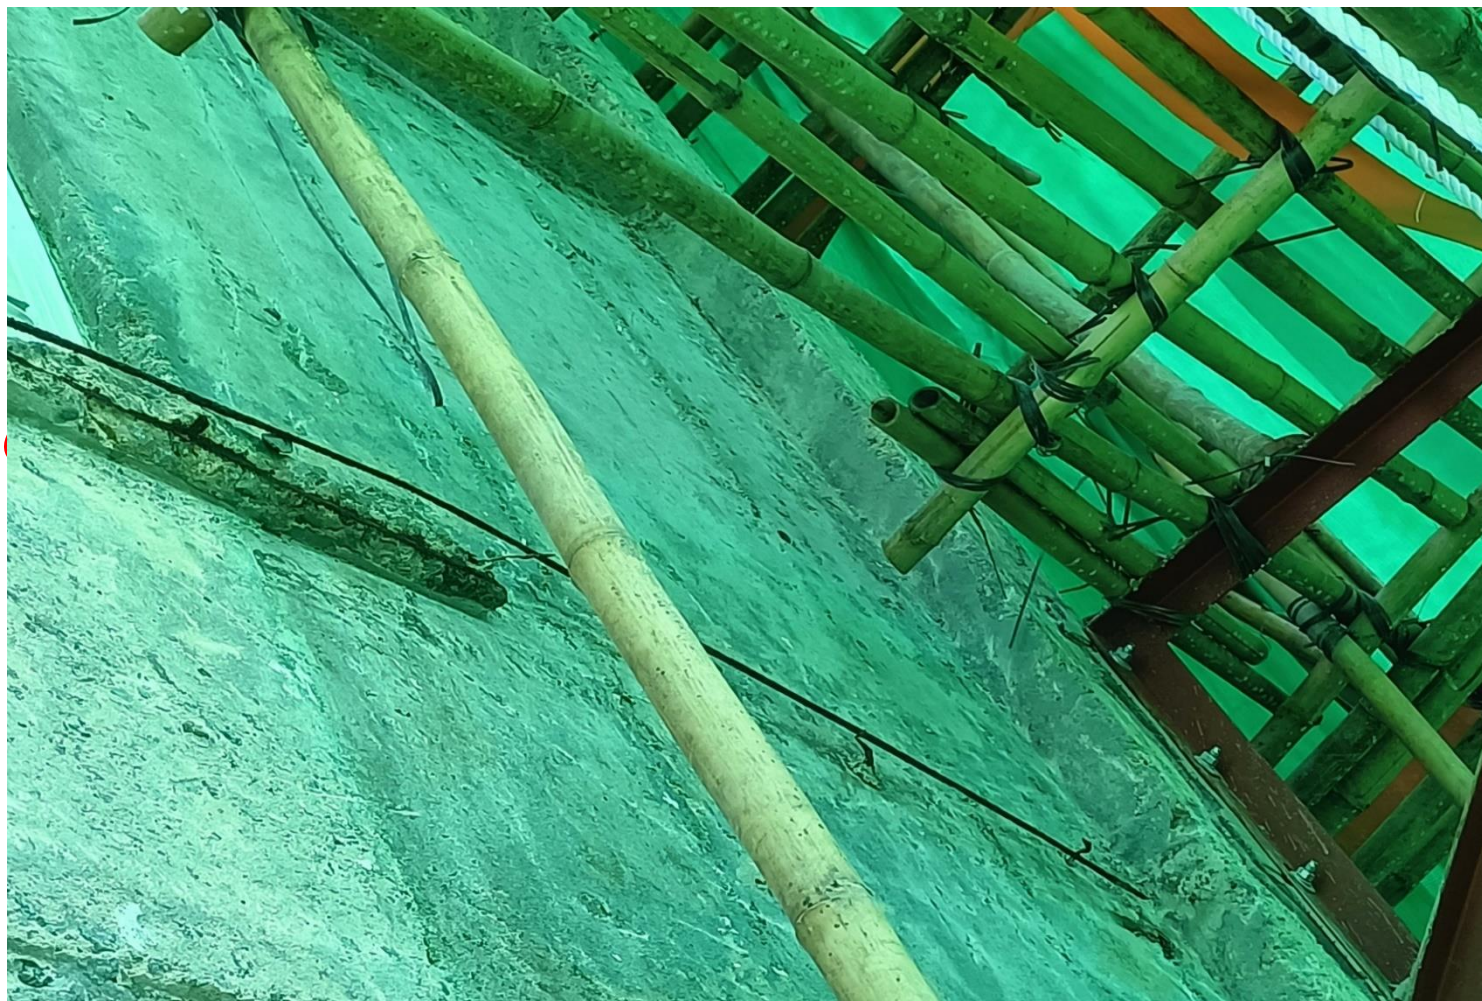
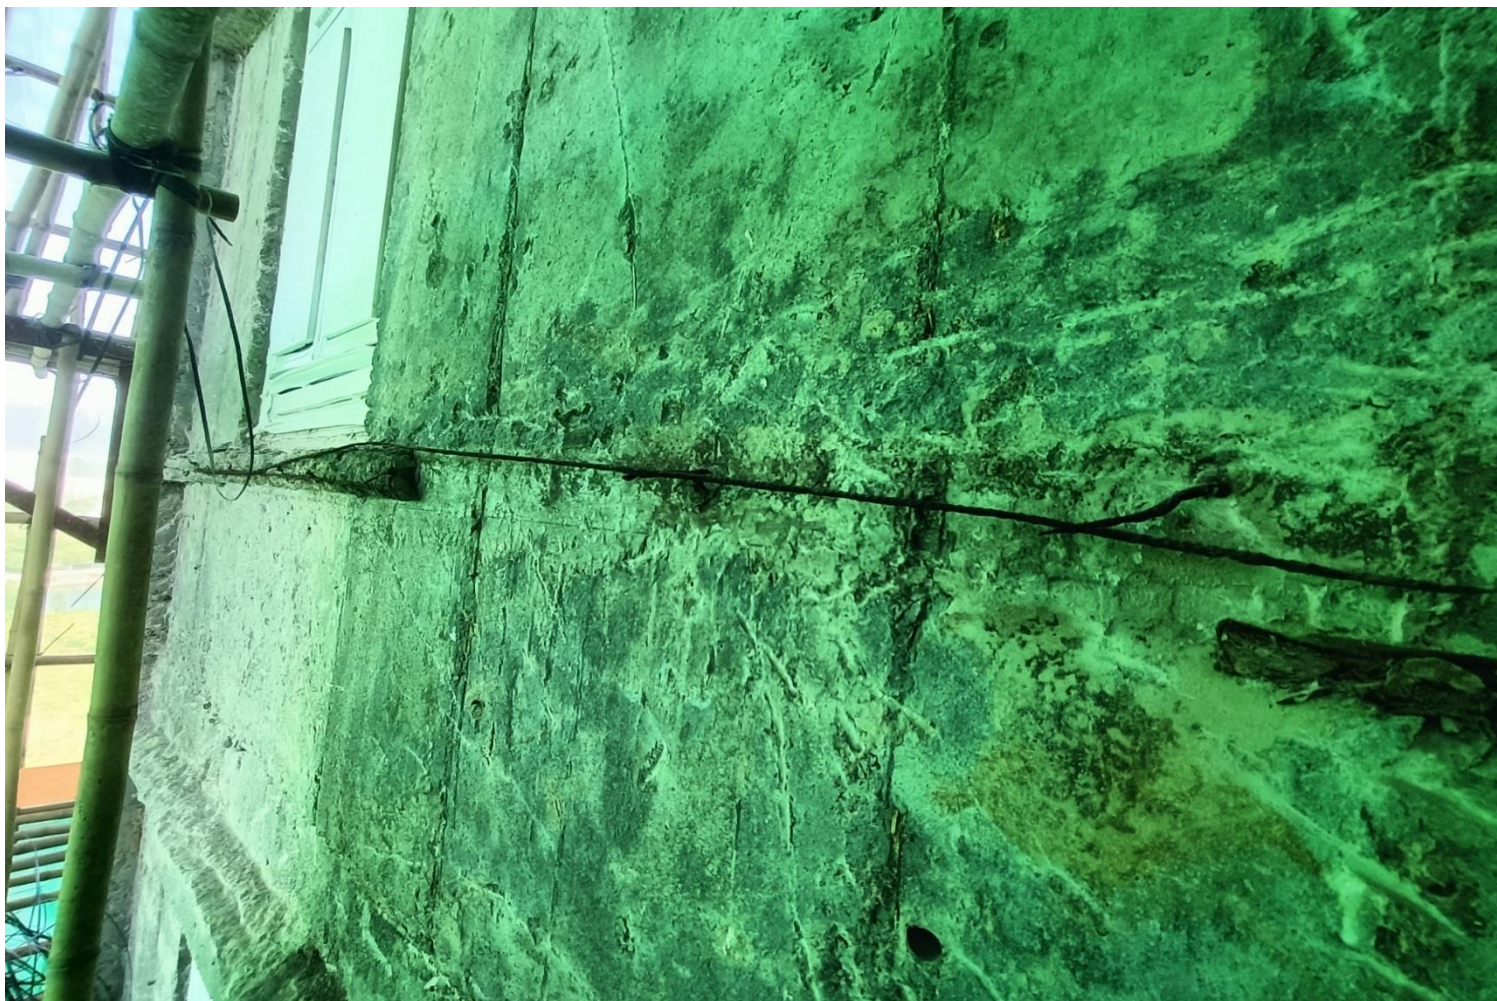
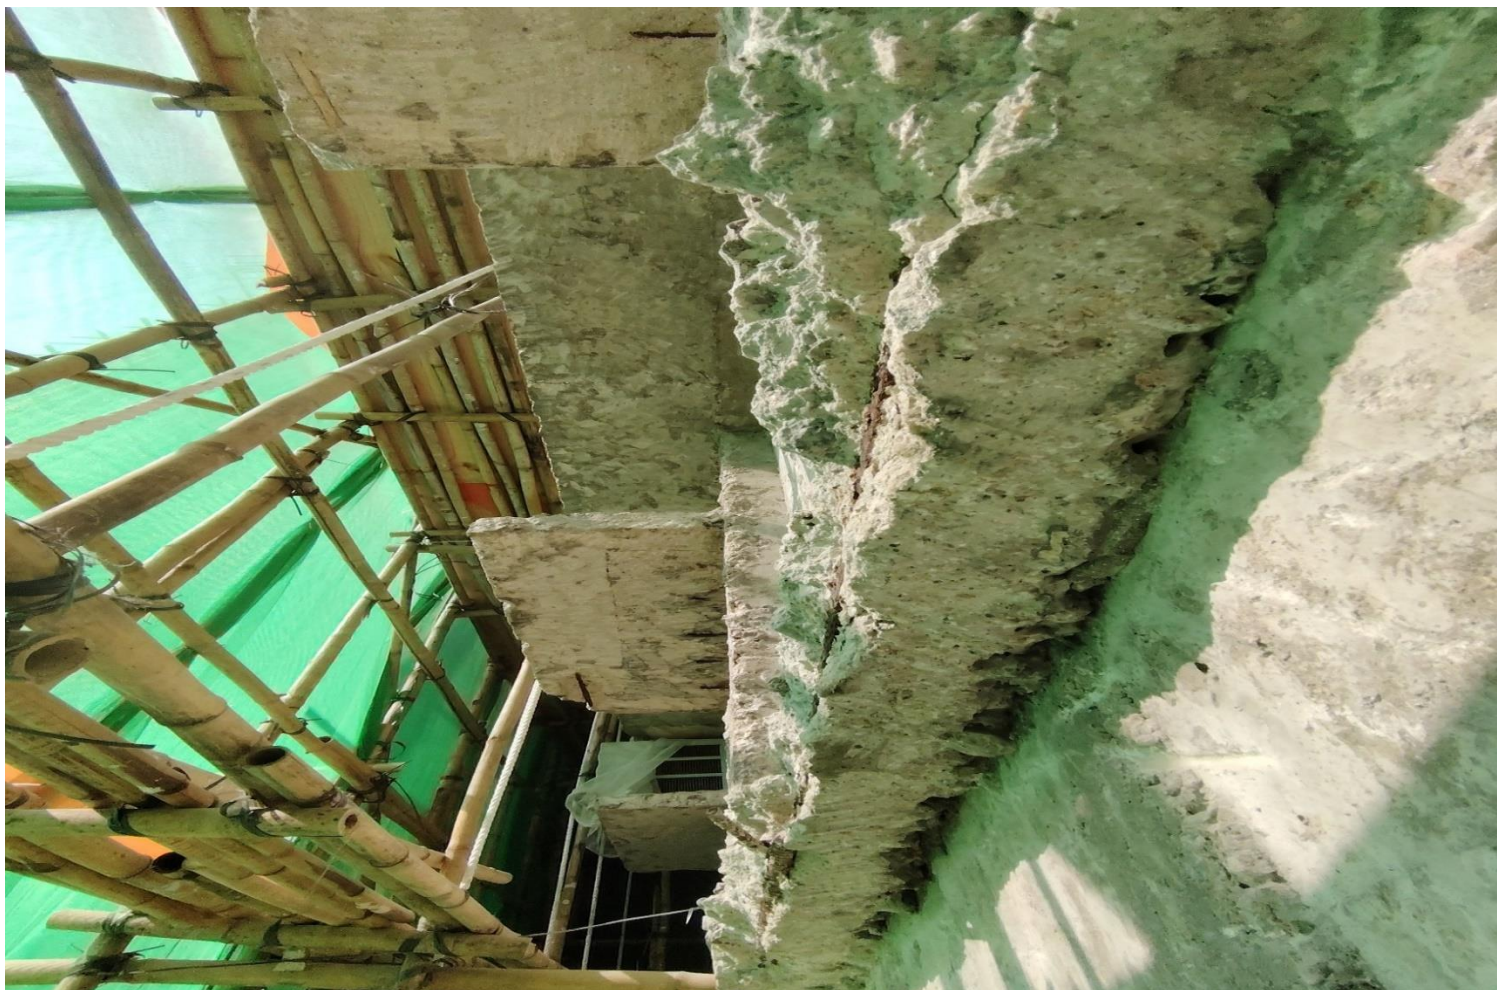
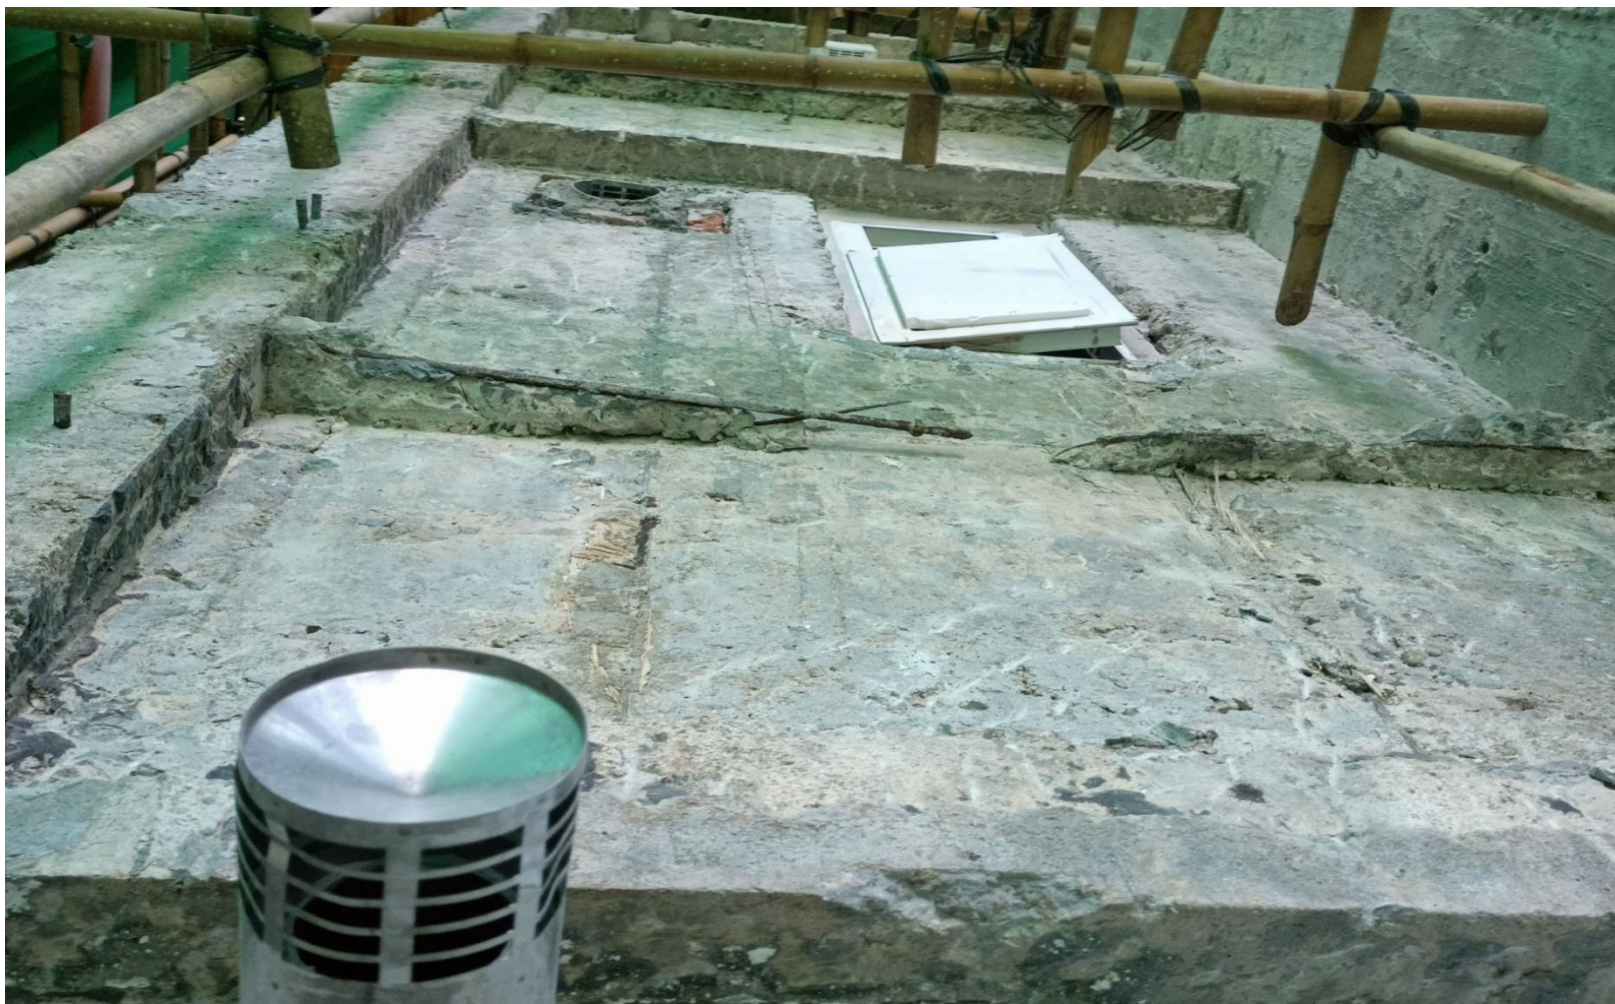
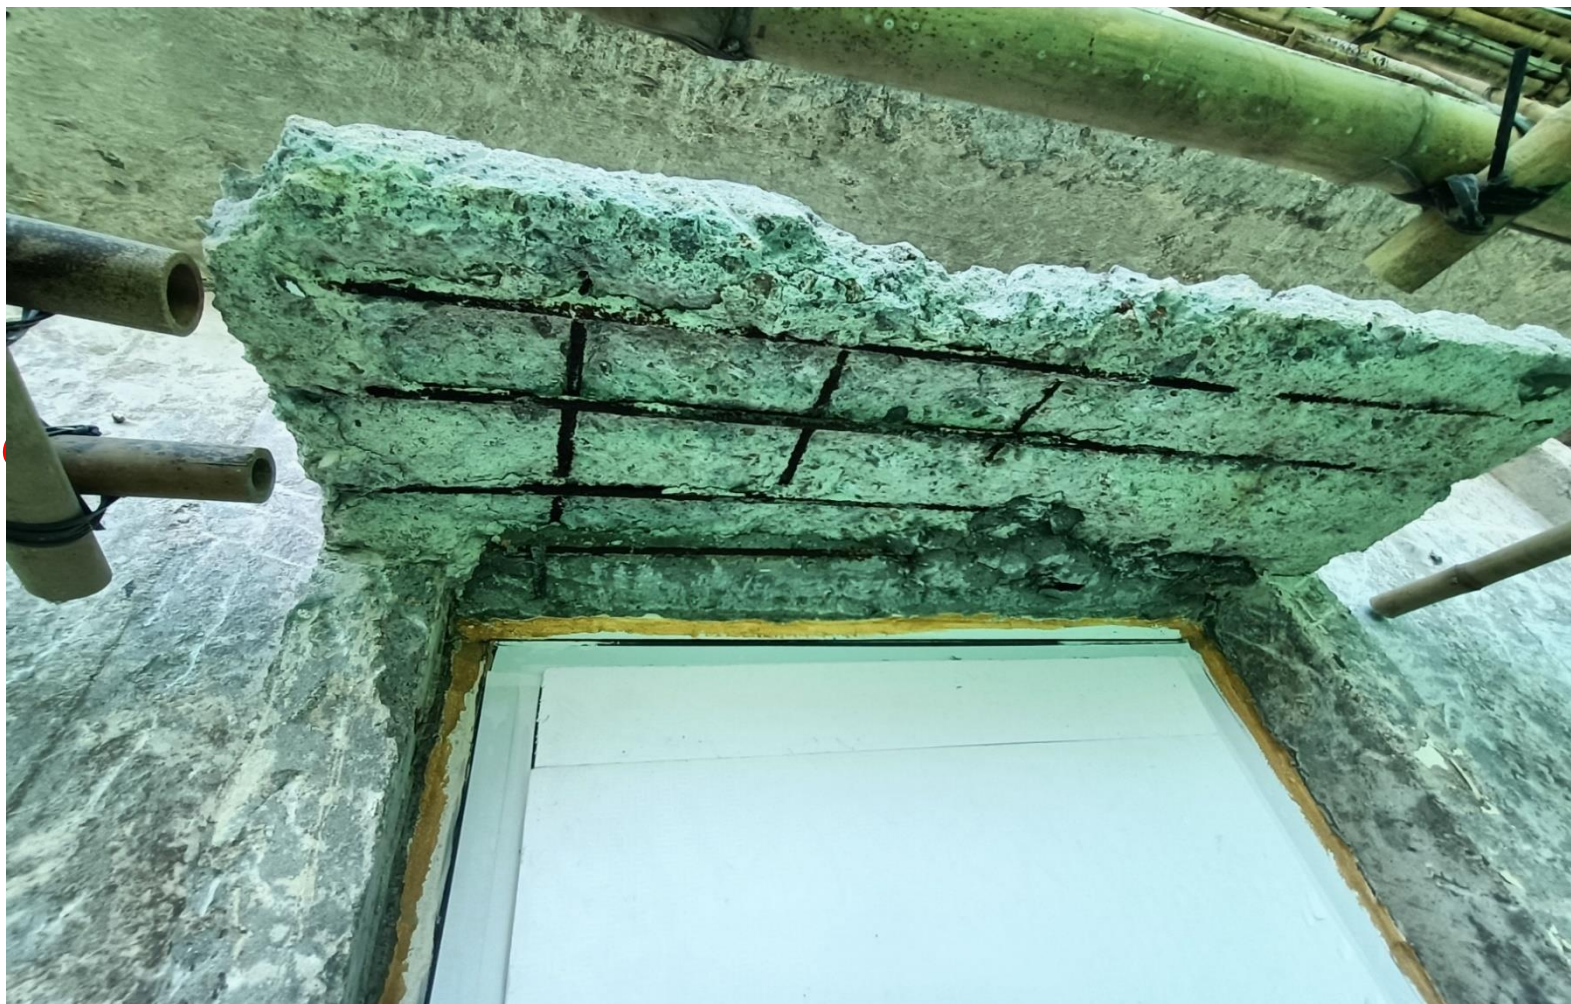
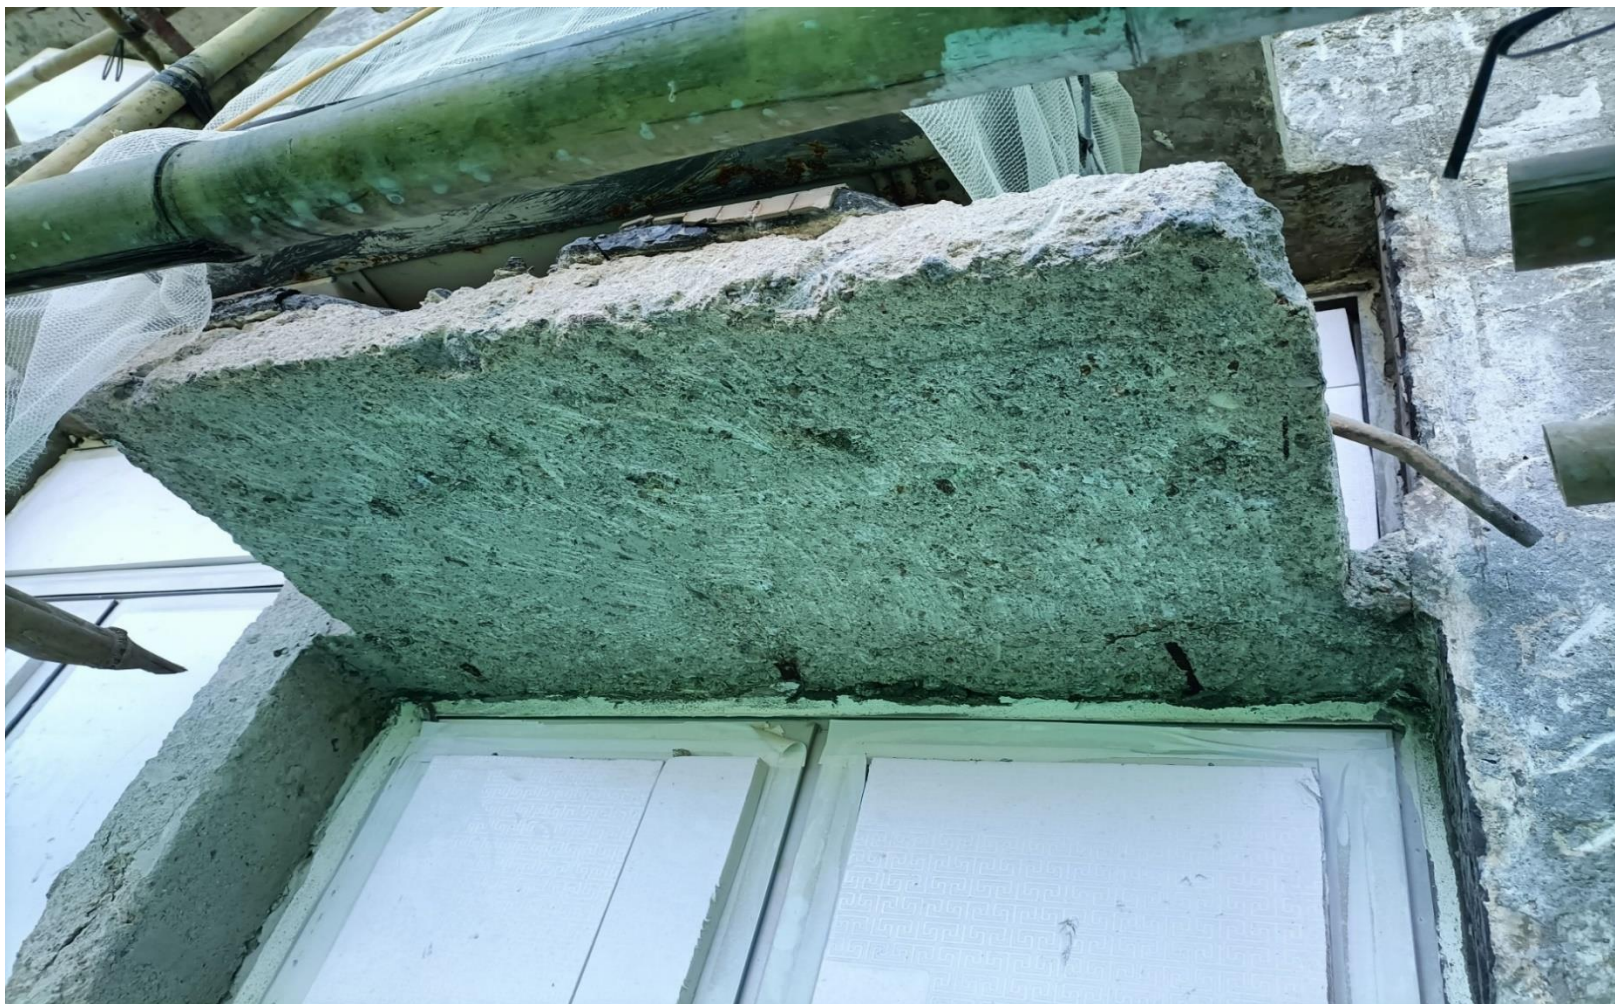
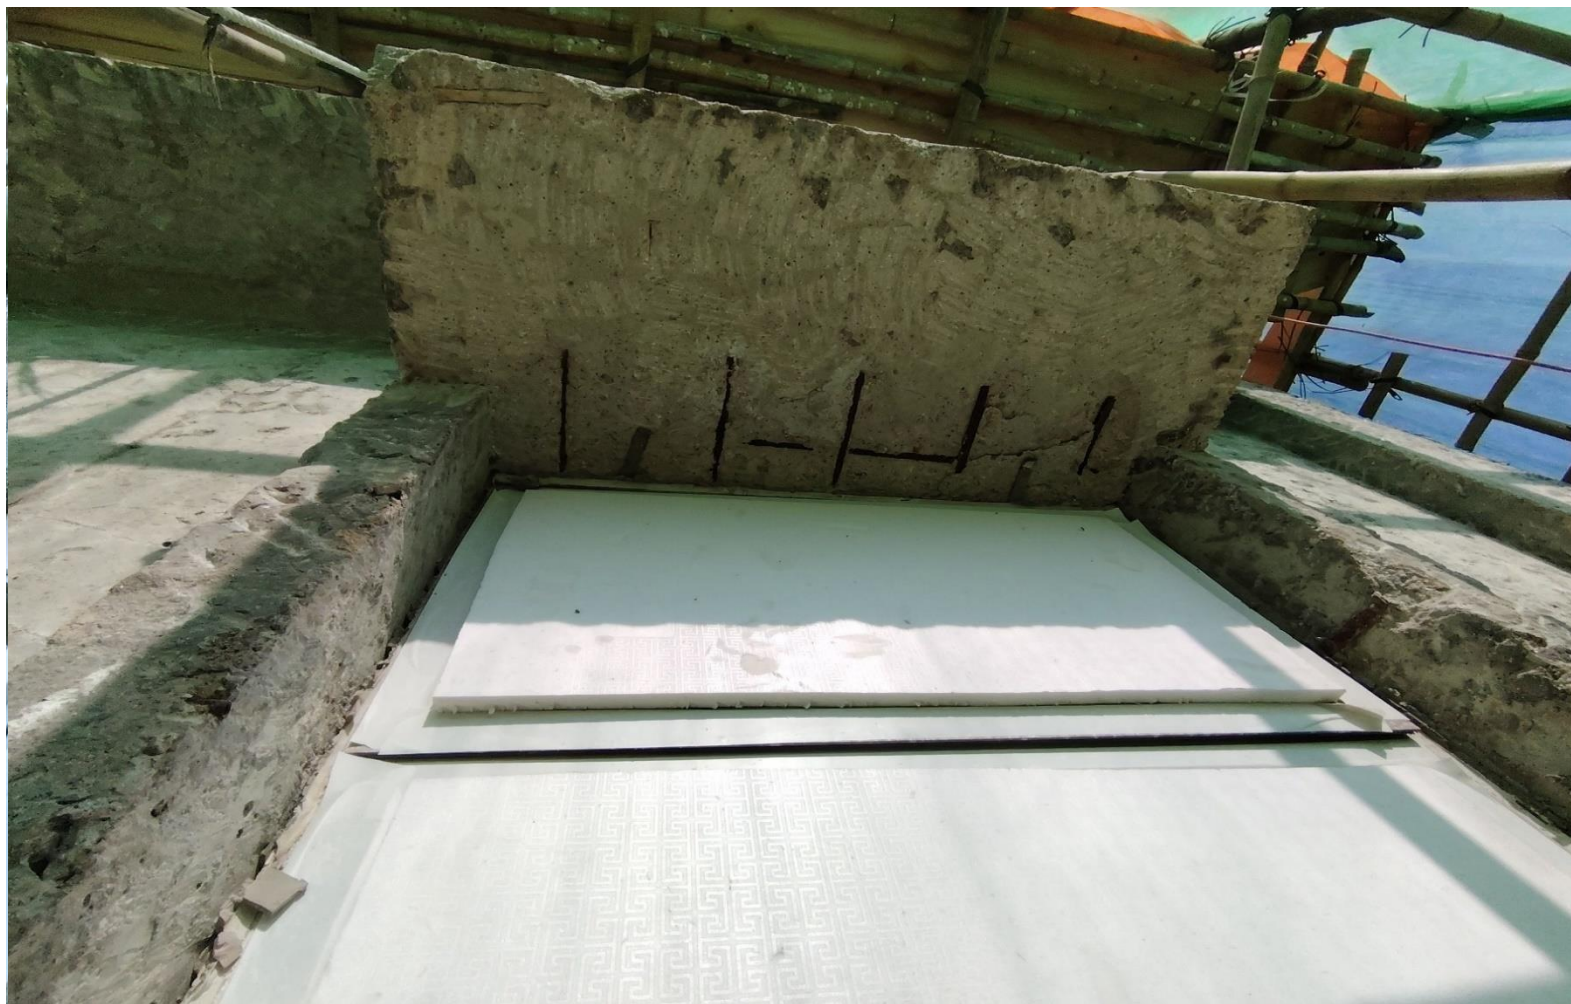
除出現因嚴重欠妥而無法通過「局部修葺方法」進行維修的問題外,該構件亦同時被發現鋼筋不足情況(即俗稱【先天不足】),相關問題將於議程7處理

## 外牆窗簷、冷氣台板、窗眉打鑿後相片

## 【處理方案】

### 方案一

按現有狀況修葺

### 方案二

修葺還原短缺鋼筋  
有額外後加工程費用

### 方案三

永久拆除  
有額外後加工程費用

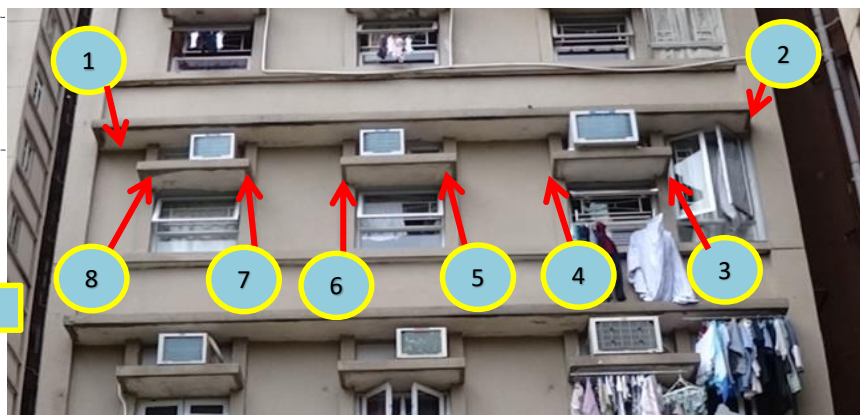
大單位方向每幅共四個窗:

4幅窗冷氣機台面板合共有6個，每層4個面，共24個位置

31層共744個位(無需要還原)

4幅窗窗簷合共有2個，每層4個面，共8個位置

31層共248個位

## 方案二 【修葺還原短缺鋼筋狀況】

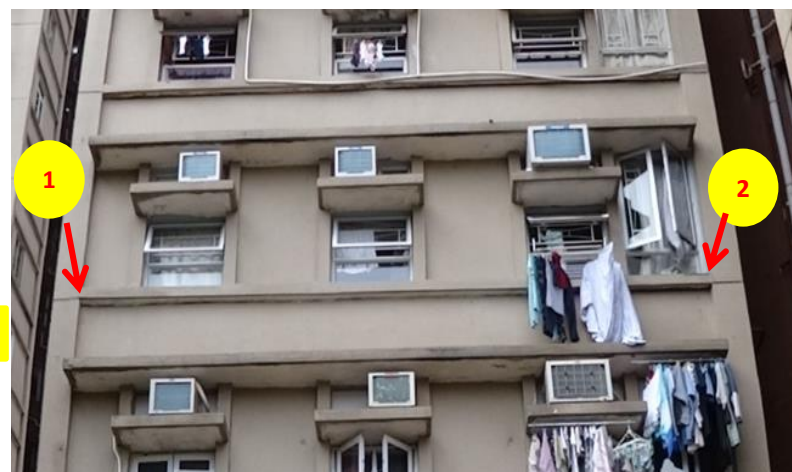
大單位方向每幅共四個窗：  
4幅窗窗眉合共有2個，每層2個面，共4個位置  
31層共248個位(無需要還原)

## 方案二 【修葺還原短缺鋼筋狀況】
